Flachdachsanierung mit dem Flachdach Dicht GmbH Komplett-System  
Hier: Baustellenbericht

## BAUSTELLENBERICHT

Am Freitag, den 10.05.2024 wurde eine Flachdachsanierung der Flachdach Dicht GmbH mit dem FDD-RS 100 Spritzabdichtungssystem erfolgreich in Saffig durchgeführt.

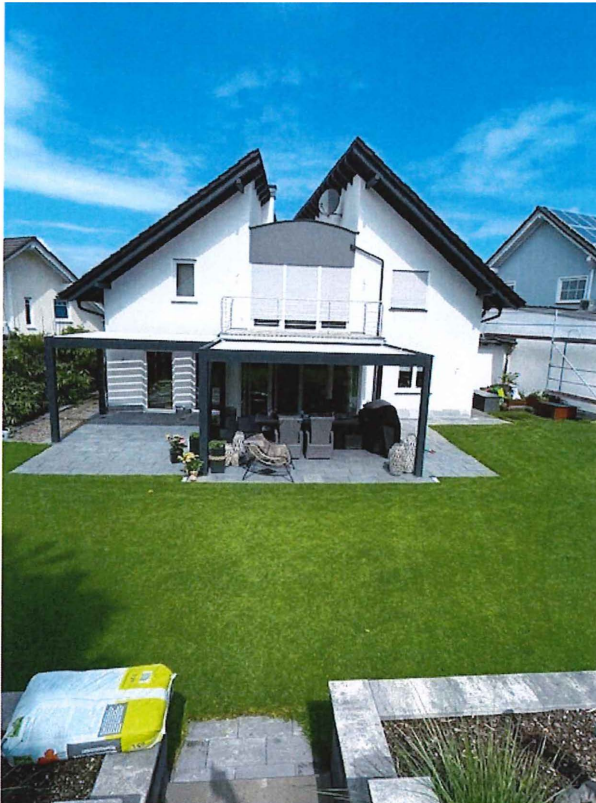
Gartenansicht des Objektes

Im Laufe der Jahre kam es zu Rissen in den PVC-Abdichtungsbahnen auf dem Flachdach und somit zu Undichtigkeiten, so dass eine Sanierung anstand.

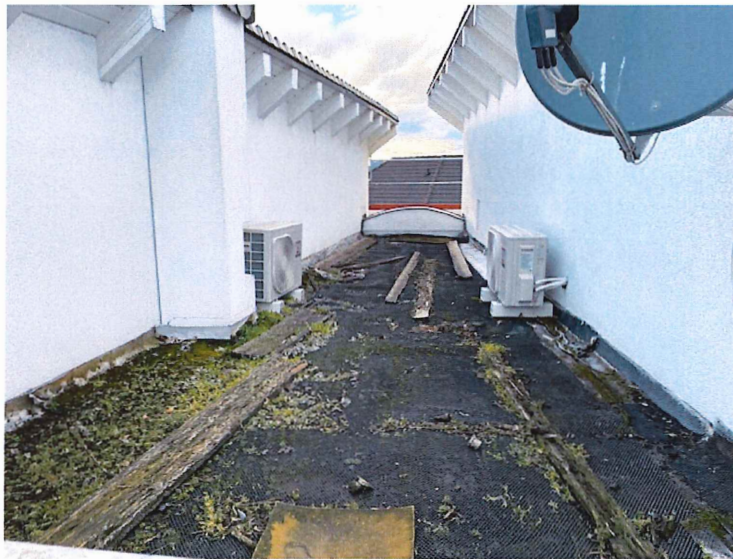
1. Das Flachdach war zum Schutz der PVC-Abdichtungsbahn mit einer Drainmatte, bestehend aus einem druckstabilen Dränkern aus hochverdichtetem Polyethylen, der beidseitig mit einem Polypropylenvlies beschichtet ist, abdeckt.

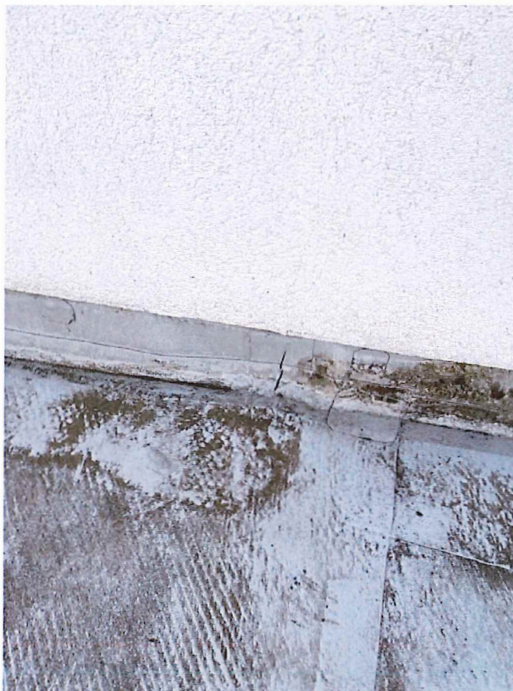
4. Die PVC-Abdichtungsbahn wies im Randbereich deutliche Spannungen auf, d.h. sie hat sich aufgrund von der PVC-materialtypischen Weichmacherwanderung verkleinert. Es kam zu deutlichen Formveränderungen im Randbereich und auch zu Rissbildungen.

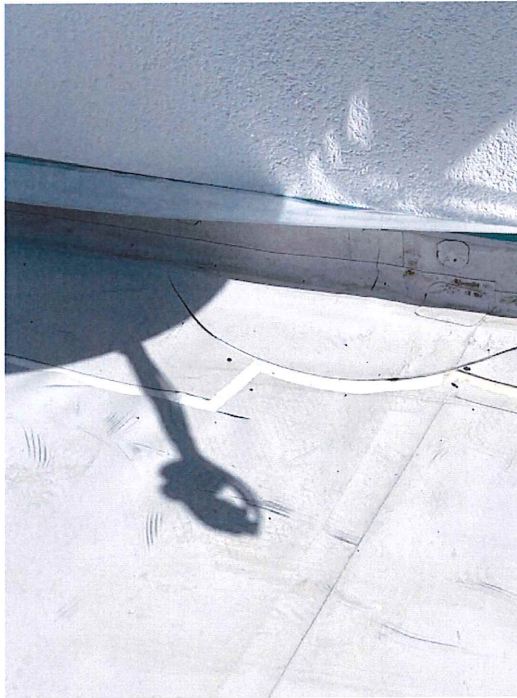
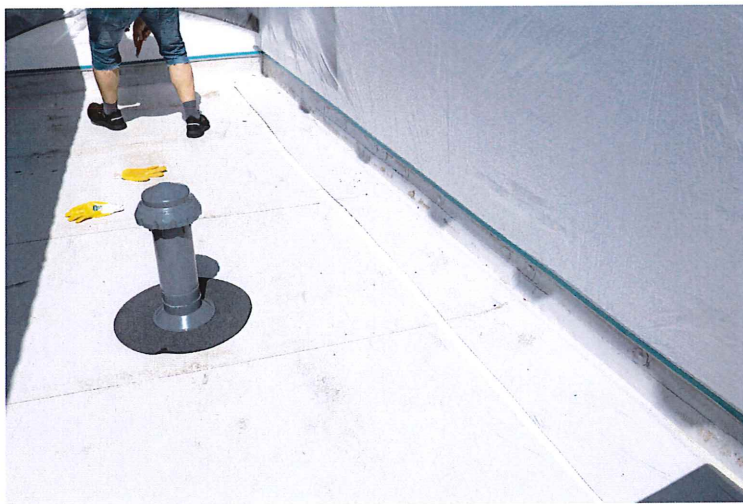
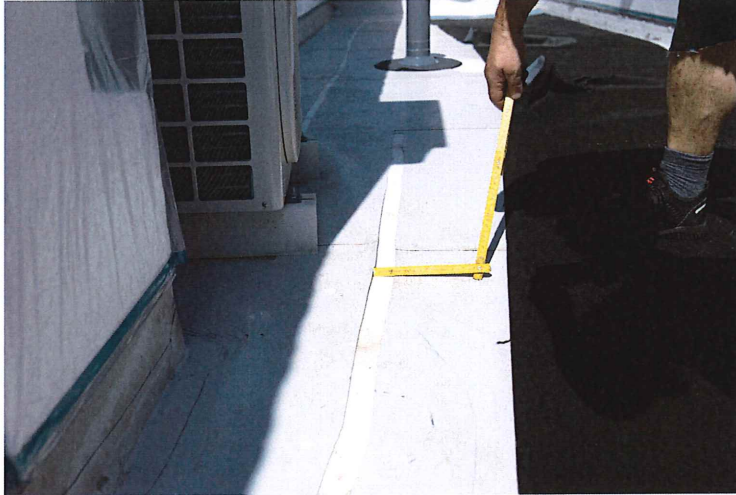
5. Mittels Entlastungsschnitte konnten die Formveränderungen (Wellen) neutralisiert werden. Deutlich war der Schrumpf an den Schnittbereichen erkennbar (es entstanden Lücken von bis zu 4 cm).
